Ekspertyza techniczna drogi gminnej ul. Podgórna w Czarnkowie.

Analiza techniczna konstrukcji istniejących murów oporowych

Gmina Miasta Czarnków

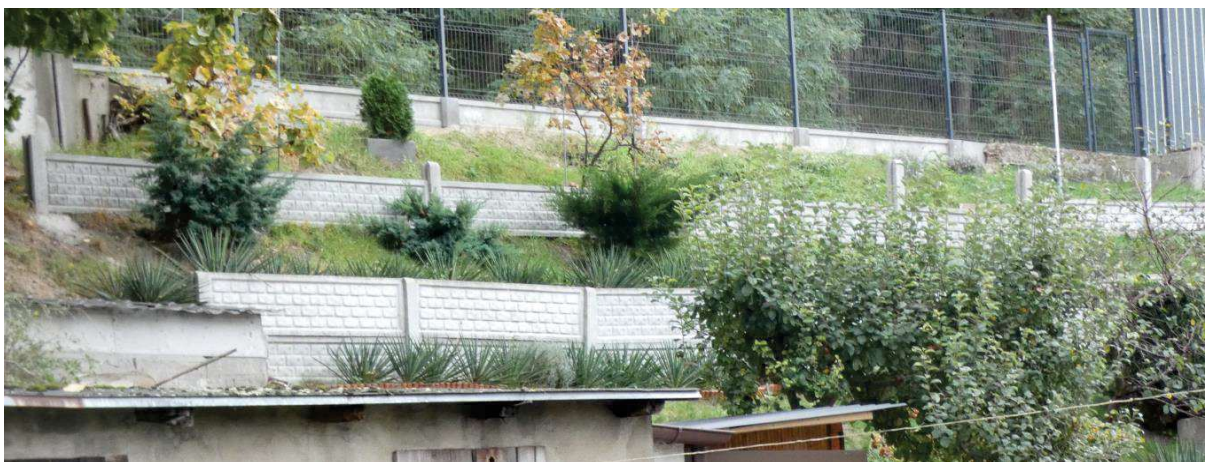
Fot. 2 Nowa skarpa w miejscu usuniętego muru oporowego

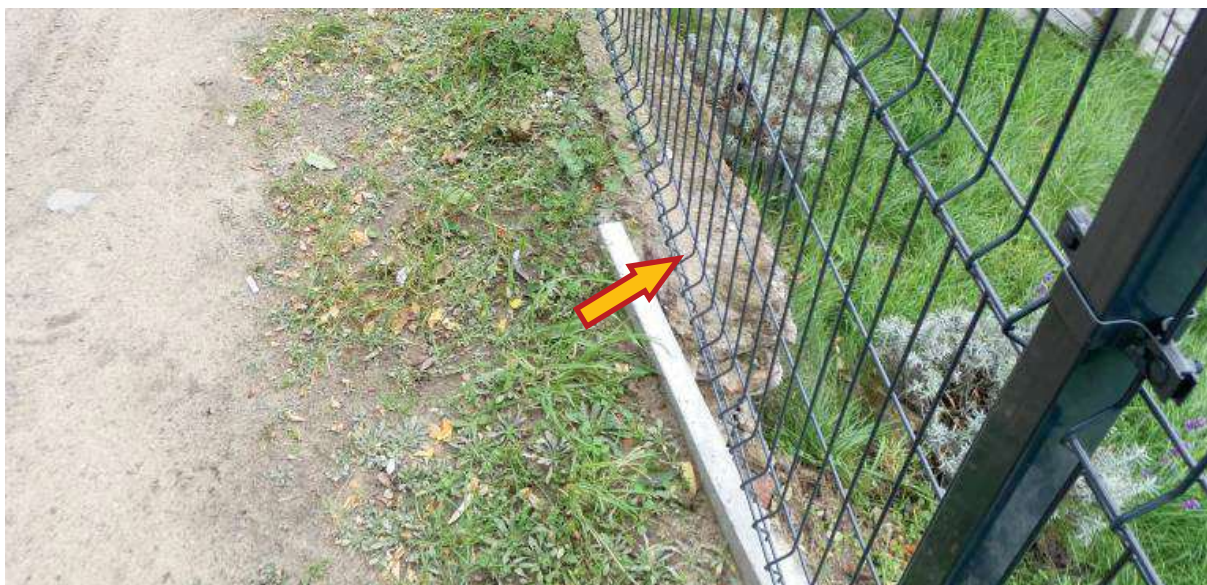
Fot. 3 Pozostałości usuniętej murowanej ściany oporowej

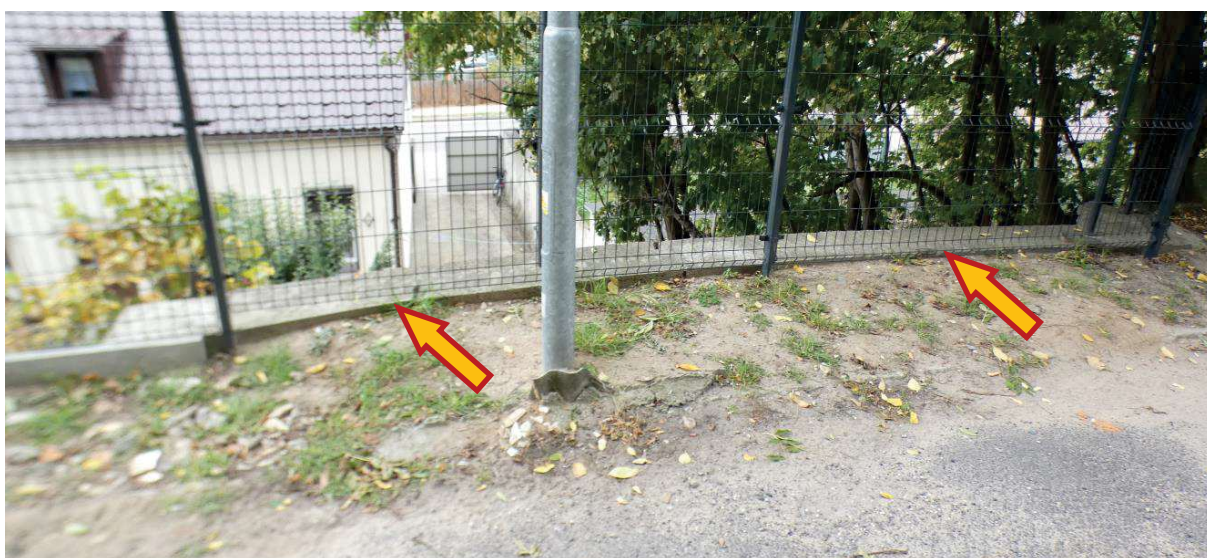
Fot. 4 Odtworzona nowa ściana oporowa w miejscu starego muru oporowego.

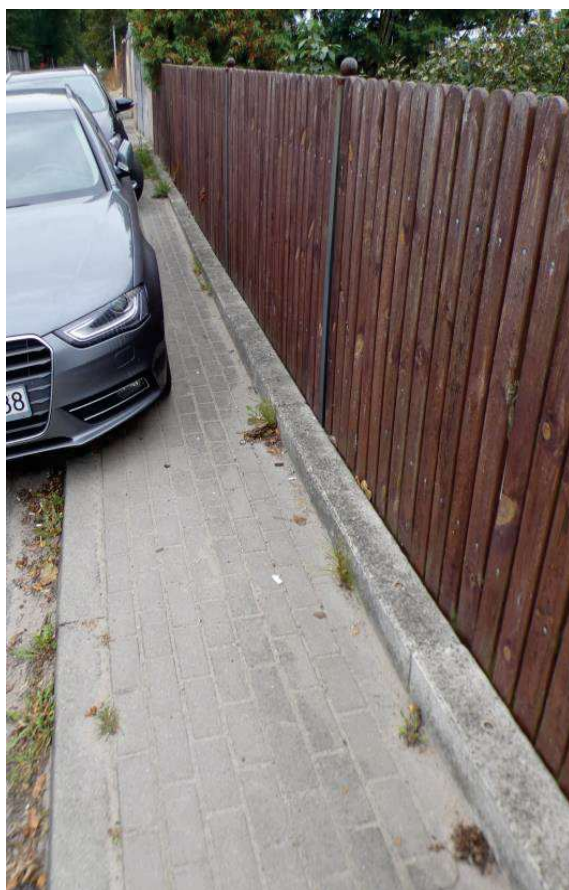
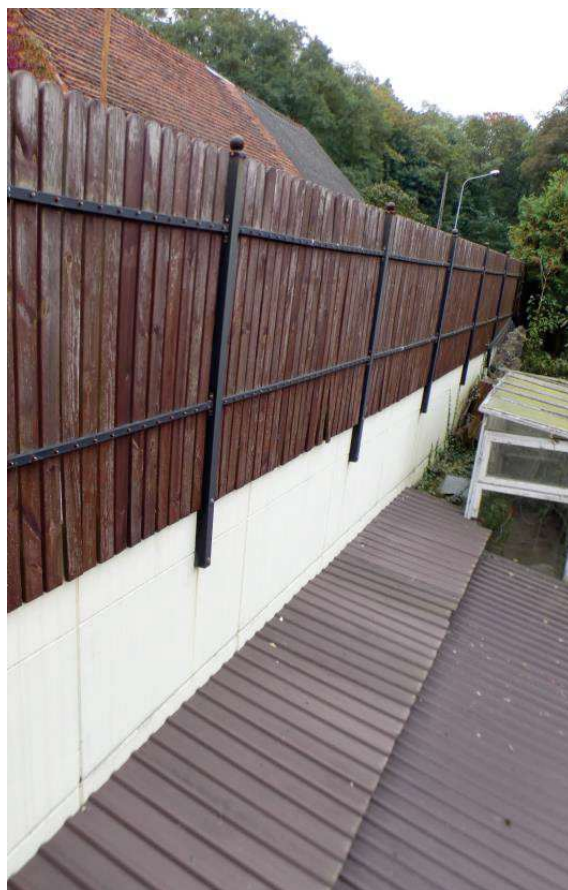
Fot. 7 Odtworzona nowa ściana oporowa

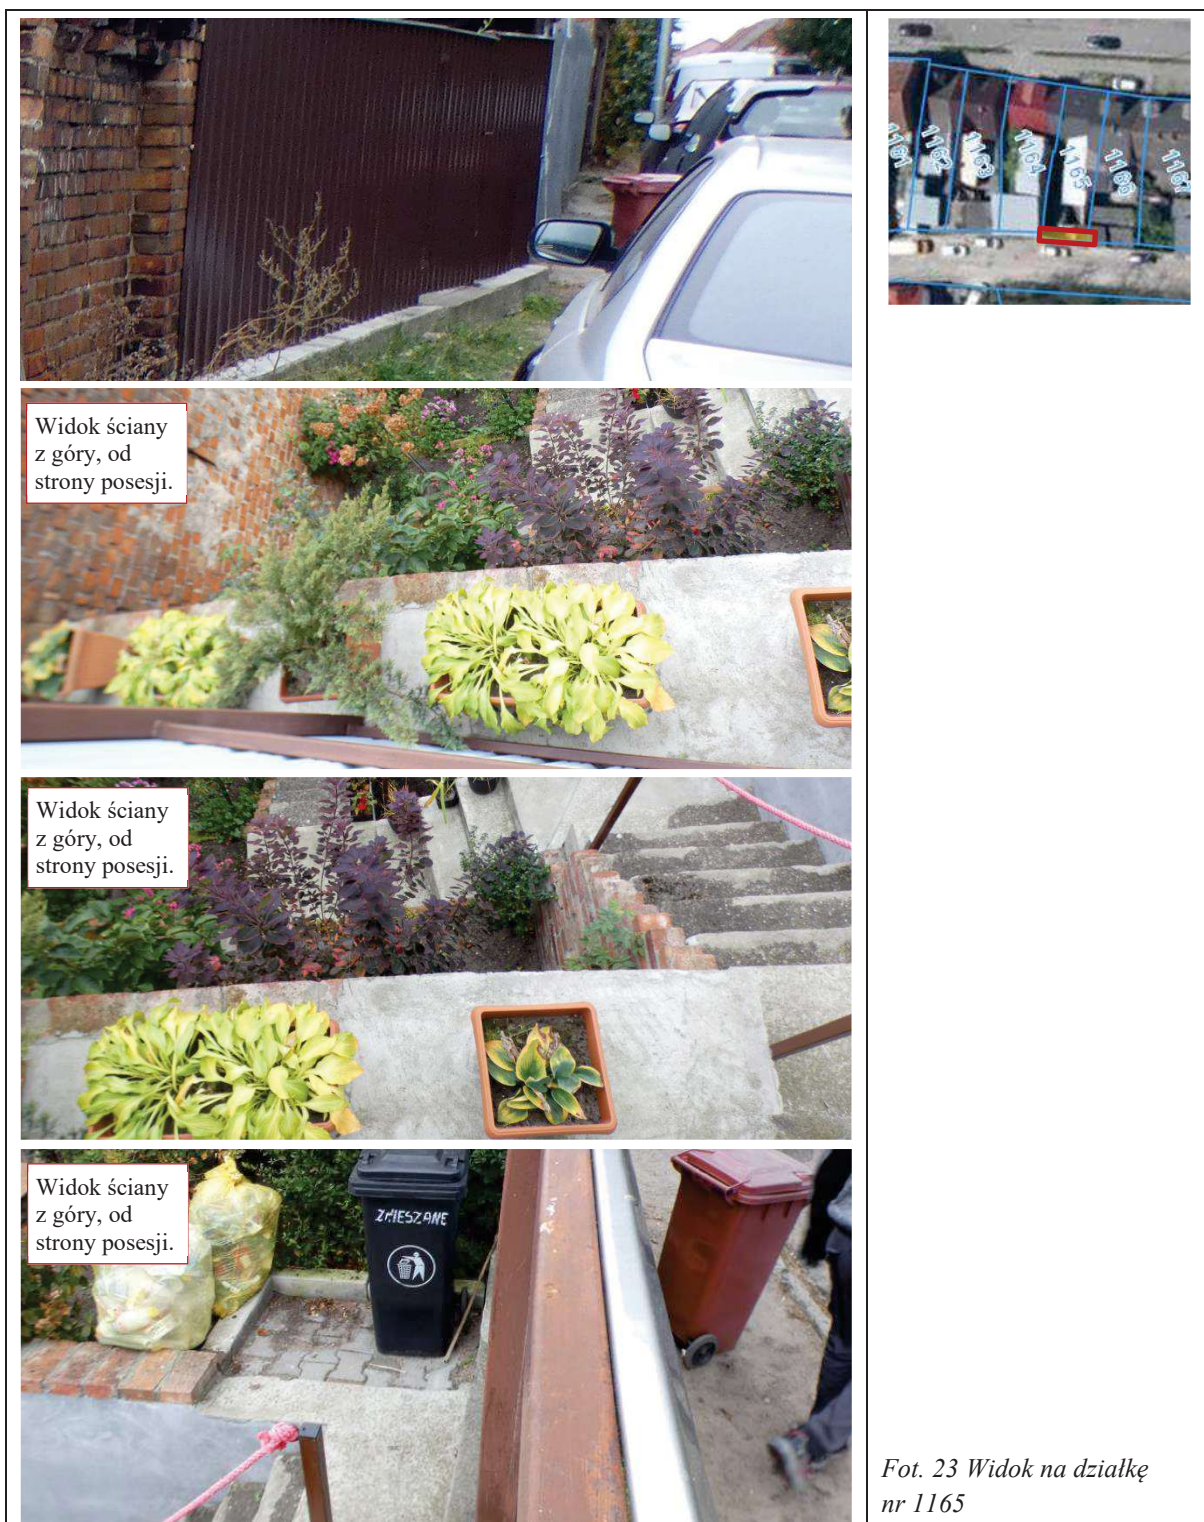
Mur oporowy betonowy. Ogólne oględziny muru od góry i strony zewnętrznej nie wykazały występowania widocznych uszkodzeń i znaczących wychyleń ściany od pionu. Ze względu na brak dostępu do konstrukcji od strony posesji brak możliwości pełnej weryfikacji i określenia dokładnego stanu konstrukcji. Na podstawie ogólnych oględzin **stan techniczny konstrukcji można uznać jako średni** z wymaganą weryfikacją i monitorowaniem na etapie modernizacji ul. Podgórnej.

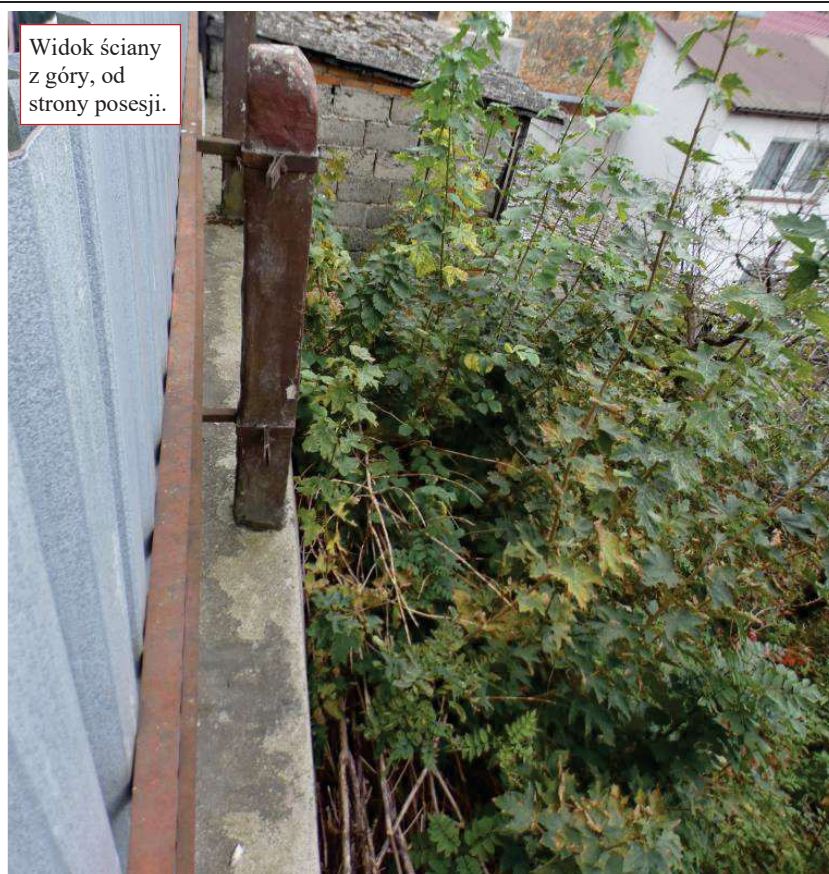
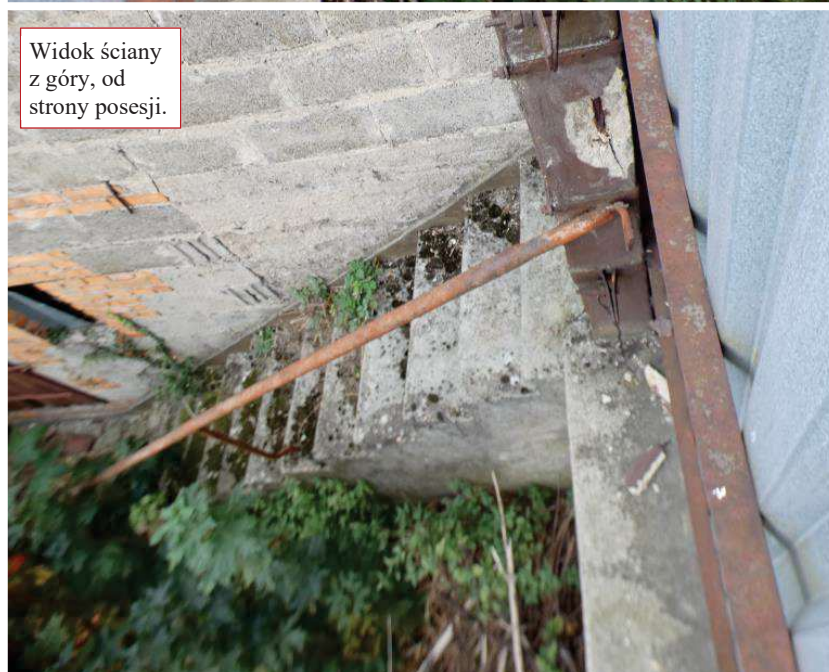
Fot. 26 Widok na działkę nr 1167

Mur oporowy betonowy. Ogólne oględziny muru od góry i strony zewnętrznej nie wykazały występowania widocznych uszkodzeń. Ze względu na brak dostępu do konstrukcji od strony posesji brak możliwości pełnej weryfikacji i określenia dokładnego stanu konstrukcji. Na podstawie ogólnych oględzin **stan techniczny konstrukcji można uznać jako średni** z wymaganą weryfikacją i monitorowaniem na etapie modernizacji ul. Podgórnej.

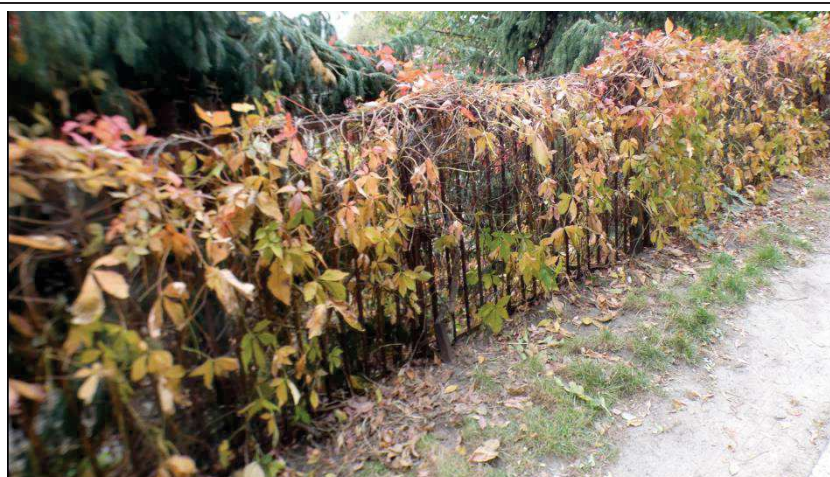
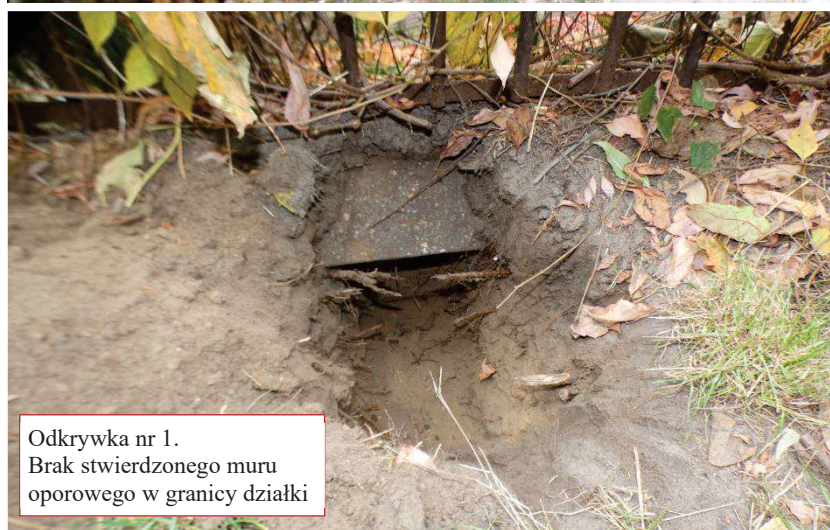
Fot. 27 Widok na działkę
nr 1168

Odkrywka nr 1.
Brak stwierdzonego muru
oporowego w granicy działki

Brak stwierdzonego muru oporowego. Zabezpieczenie budynków poniżej nasypu drogowego ul. Podgórnej zapewnione za pomocą wykonanej skarpy.

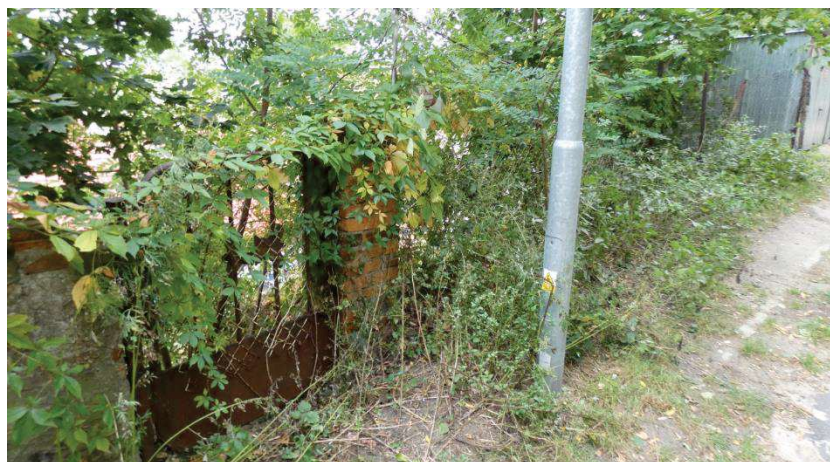
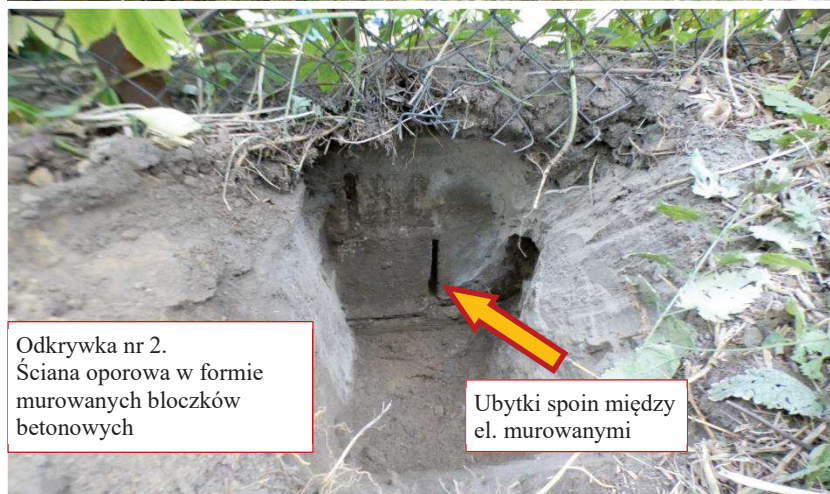
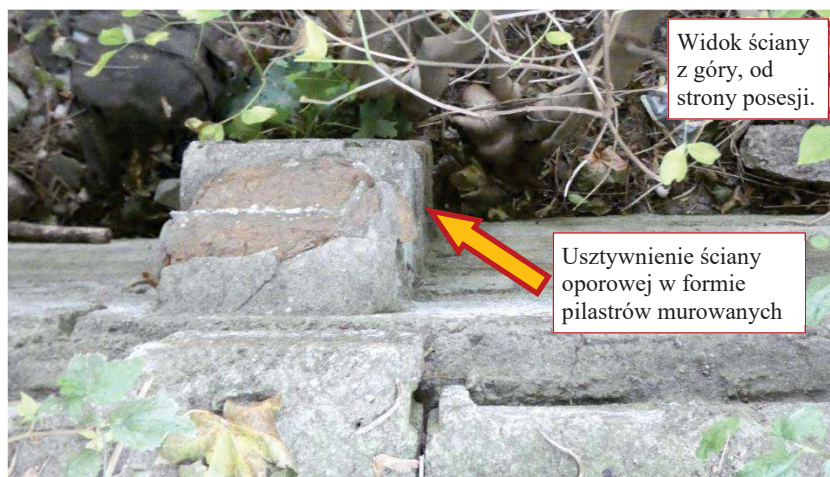
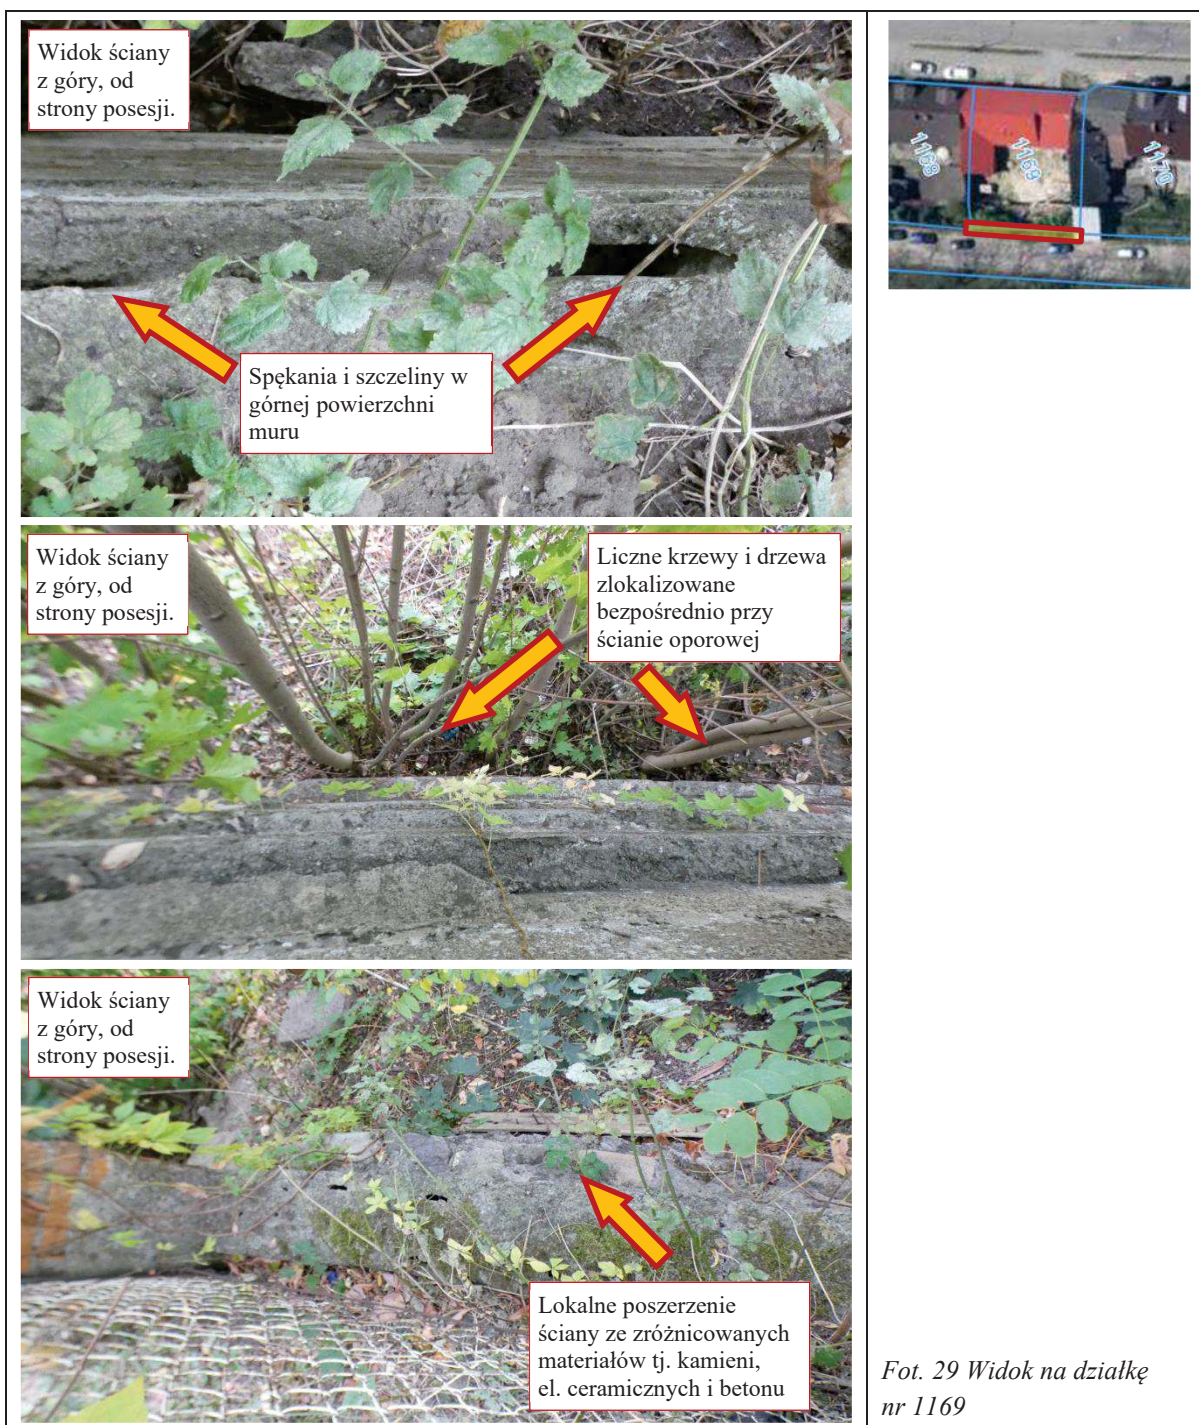
Fot. 28 Widok na działkę
nr 1169

Ściana oporowa murowana z bloczków betonowych, usztywniona pilastrami murowanymi. Ogrodzenie w granicy działki. Ściana oporowa o niskiej jakości wykonanych prac obrazująca się zmienną szerokością muru, różnorodnością zastosowanych materiałów (bloczki betonowe, kamienie, el. ceramiczne) oraz niedokładnym wypełnieniem spoin między elementami. Górna powierzchnia ściany murowanej z licznymi ubytkami, szczelinami i uszkodzeniami. W bezpośrednim sąsiedztwie muru roślinność w postaci drzew i krzewów mogących wpływać destrukcyjnie na stan konstrukcji murowanej. Na podstawie ogólnych oględzin **stan techniczny konstrukcji można uznać jako zły** wymagający wymiany.

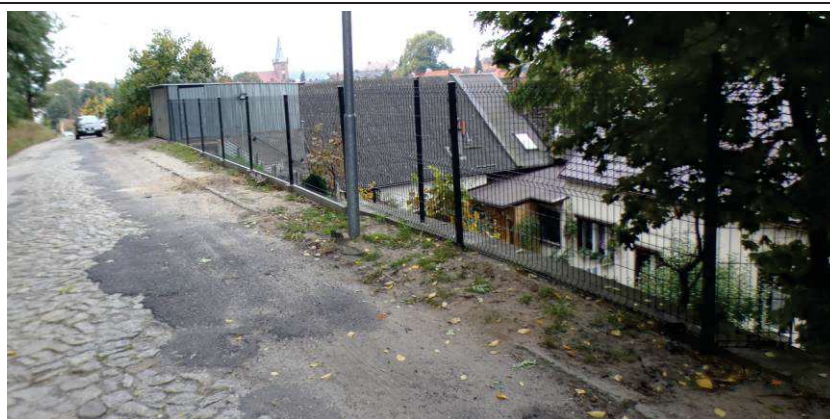
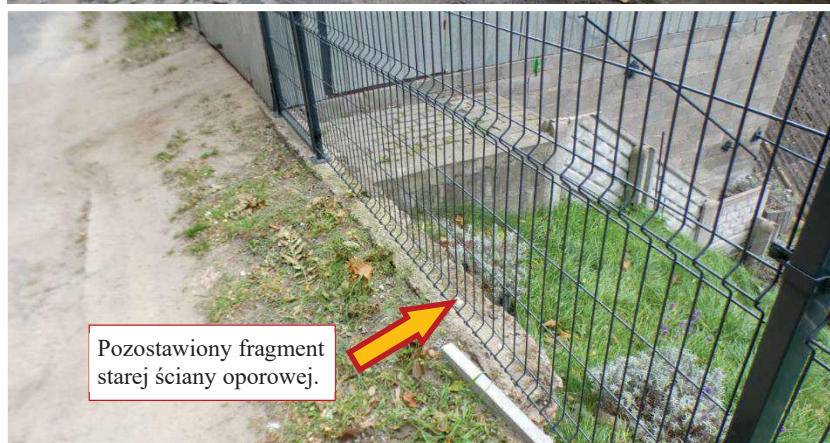
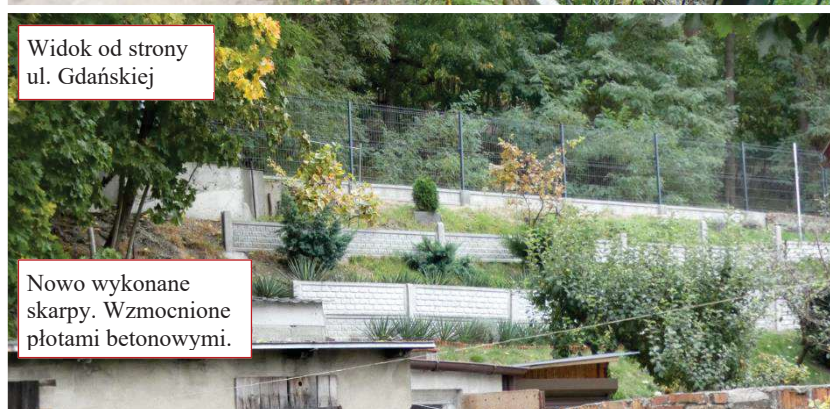
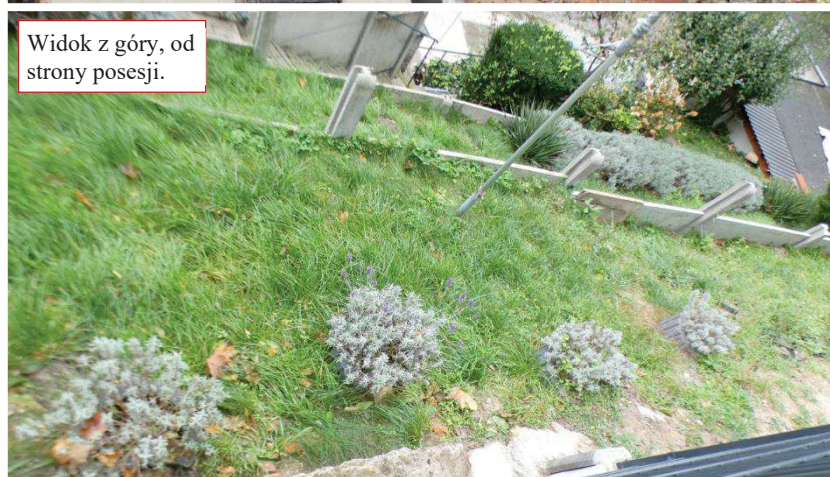
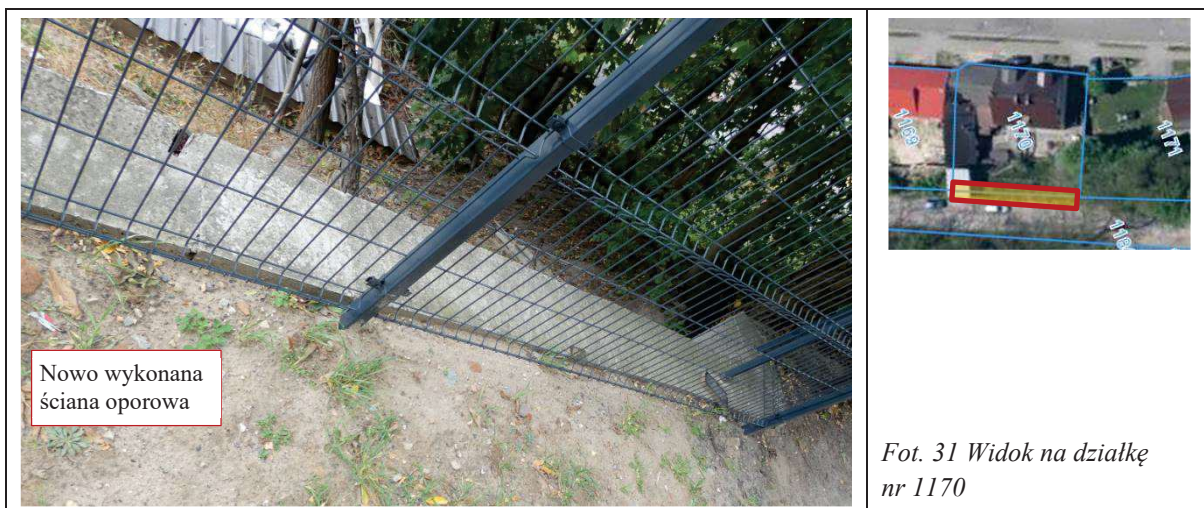
Fot. 30 Widok na działkę nr 1170

Ściana oporowa w większości usunięta i zastąpiona nowymi skarpami wzmocnionymi płotami betonowymi. Od strony działki nr 1169 pozostawiono fragment murowanej ściany oporowej wykonanej z elementów ceramicznych z uzupełnieniem przestrzeni betonem. Od strony działki 1171 fragment nowego monolitycznego muru oporowego.

Budynek w granicy działki. Z informacji uzyskanych od mieszkańców stary mur oporowy od strony działki 1171 uległ awarii, przez co wymagane było jego odtworzenie. W ramach prac naprawczych wykonany został fragment monolitycznej ściany oporowej gr. 40 cm, brak jednak informacji o sposobie wykonania konstrukcji.

- **Stary fragment muru oporowego** – stan konstrukcji można uznać jako zły, jednak w wyniku usunięcia większości starego muru oddzielającego nasyp drogowy oraz wykonania nowych nasypów pozostawiony fragment należy uznać za pomijalny.

- **Nowy nasyp wmacniany płotami betonowymi** – obecnie występujący nasyp przejmuje całkowicie pierwotną funkcję muru oporowego i stanowi obecnie jedyne zabezpieczenie obiektów położonych poniżej nasypu drogowego ul. Podgórnej. Przed przystąpieniem do planowanych modernizacji zaleca się weryfikację stateczności wykonanych nasypów.

- **Nowy monolityczny fragment muru oporowego** – Na podstawie ogólnych oględzin nie stwierdzono występowania widocznych uszkodzeń nowej ściany oporowej. W związku z powyższym **stan techniczny konstrukcji można uznać jako dobry**. Ze względu na brak dokumentacji w zakresie nowych elementów konstrukcyjnych podczas modernizacji ul. Podgórnej wymagana jest weryfikacja wykonanej konstrukcji.

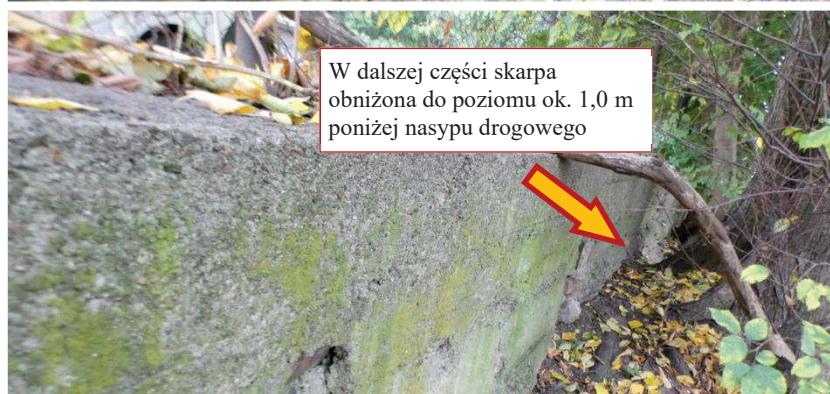
Fot. 32 Widok na działkę
nr 1171

Spękania powodujące
przerwanie ciągłości
górnej warstwy muru

Ściana oporowa „betonowo-murowana”. Konstrukcja niejednorodna, wykonana w części górnej jako betonowa gr. 24 cm, w części dolnej jako murowana o nieregularnej grubości i powierzchni z uzupełnieniem ubytków wylewką betonową. Bardzo niska jakość wykonanych prac z wykorzystaniem nieregularnych el. ceramicznych oraz gruzu budowlanego. Odsłonięta część muru o nierównomiernej powierzchni z widocznymi ubytkami i spękaniami. Ze względu na znaczną ilość drzew występujących bezpośrednio przy ścianie po obu jej stronach oraz lokalnie wnikających w przekrój muru istnieje znaczne ryzyko, iż poniżej poziomu gruntu doszło do uszkodzenia ściany oporowej. Na podstawie ogólnych oględzin **stan techniczny**

konstrukcji można uznać jako zły wymagający wymiany. Obecnie stateczność nasypu drogowego zapewniona jest prawdopodobnie jedynie przez istniejącą skarpe i zakorzenione drzewa znajdujące się na terenie posesji.

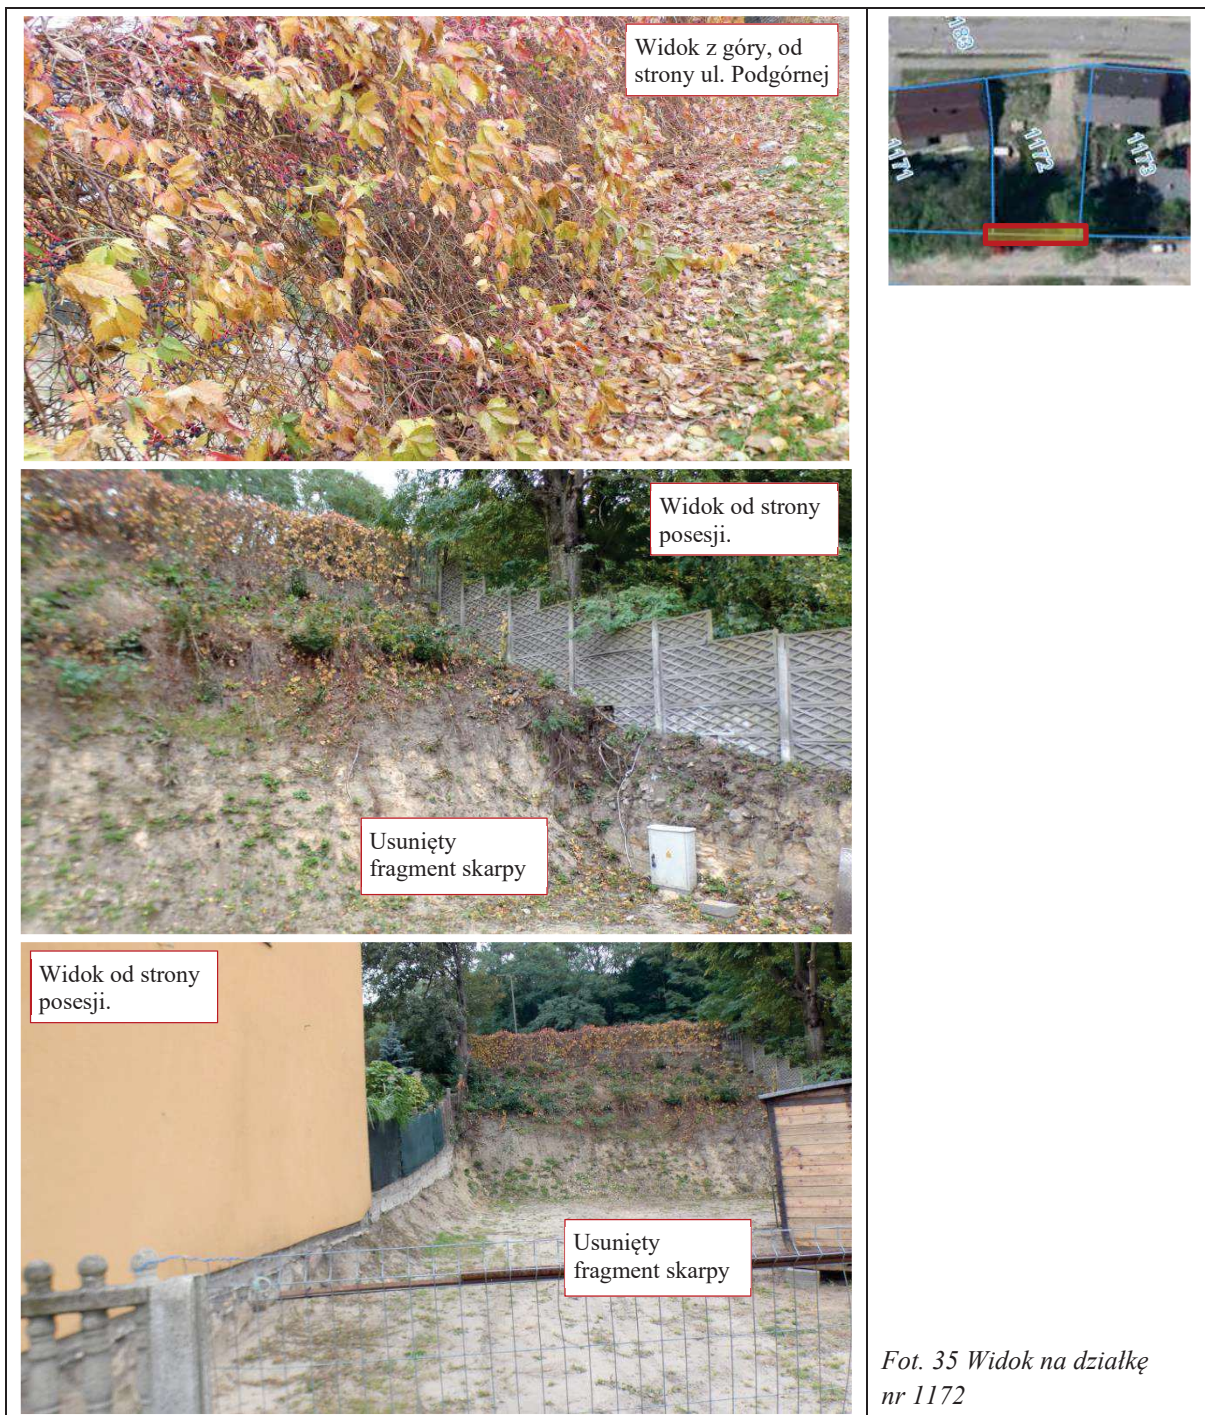
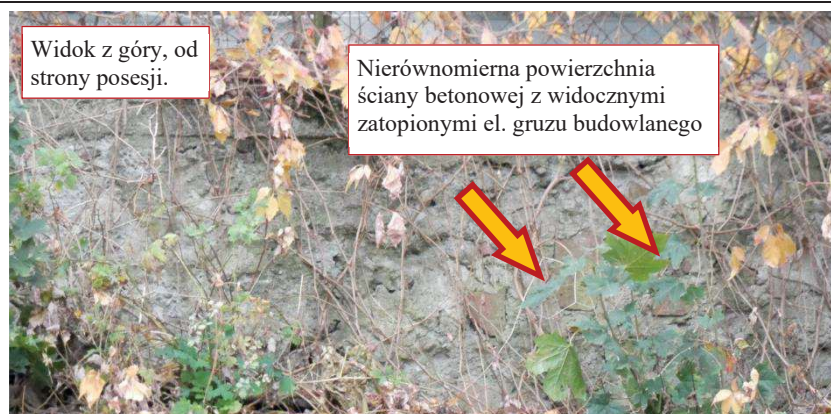
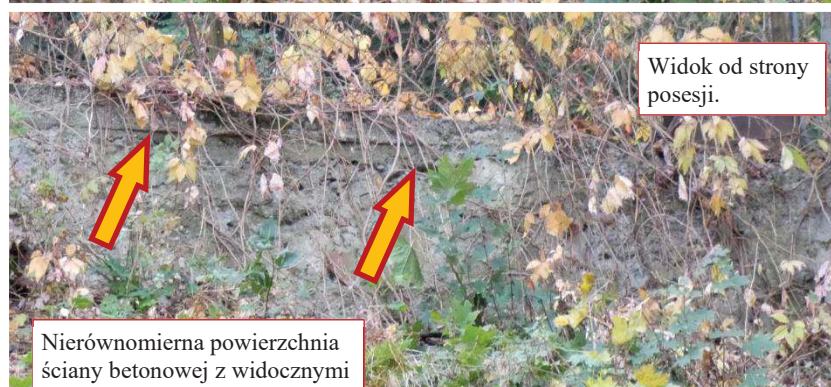
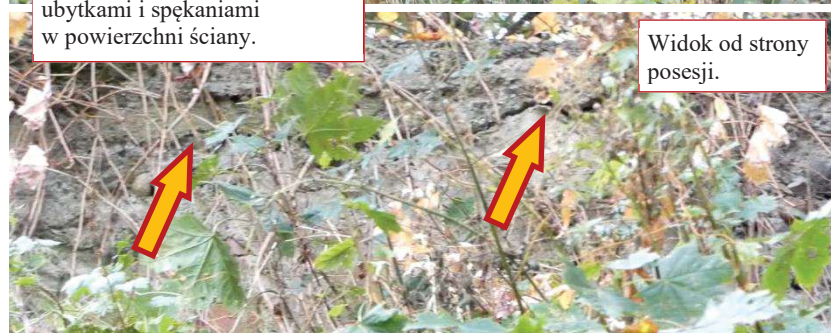
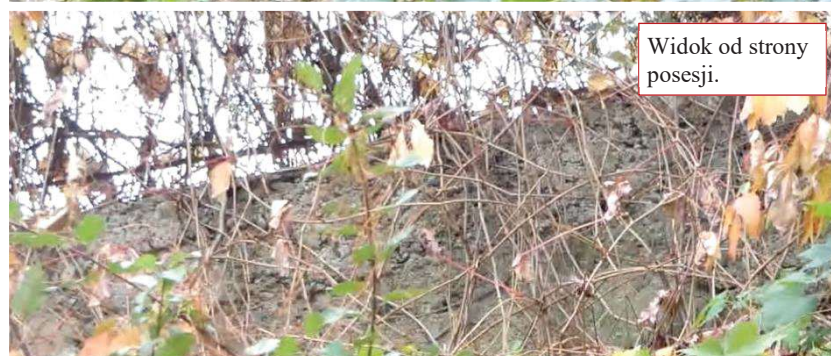
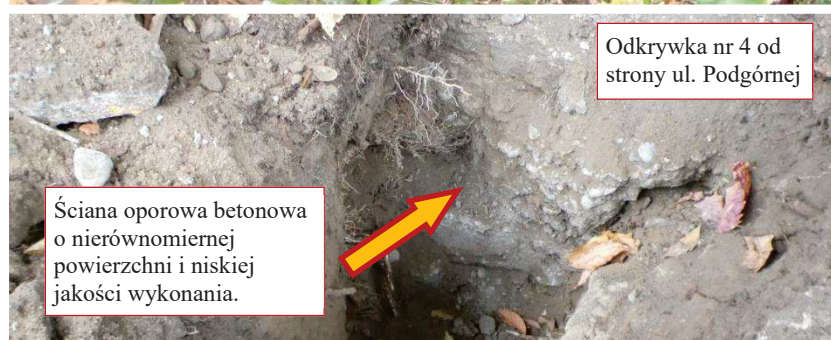
Fot. 36 Widok na działkę nr 1172

Mur oporowy betonowy. Ogólne oględziny muru wykazały bardzo niską jakość wykonanych prac betonowych ze śladami zatopionego gruzu budowlanego. Odsłonięta część muru o nierównomiernej powierzchni z widocznymi ubytkami i spękaniami. **Od strony posesji stwierdzono usunięcie znacznej części skarpy zabezpieczającej zarówno nasyp drogowy ul. Podgórnej jak i tereny sąsiadujących posesji (dz. nr 1171, 1173). Przed przystąpieniem do jakichkolwiek prac wykonawczych zaleca się zabezpieczenie skarpy oraz terenów przyległych do działki nr 1172.** Ze względu na brak bezpośredniego dostępu do konstrukcji od strony posesji (usunięta znaczna część skarpy) brak możliwości pełnej weryfikacji i określenia dokładnego stanu konstrukcji. Na podstawie ogólnych oględzin **stan techniczny konstrukcji można uznać jako zły** wymagający wymiany.

W trakcie wizji lokalnej na działce nr 1172 stwierdzono usunięcie znacznej części skarpy zabezpieczającej nasyp drogowy ul. Podgórnej (Fot. 35) oraz sąsiadujące posesje na działkach nr 1171 oraz 1173. **Przed przystąpieniem do jakichkolwiek prac wykonawczych zaleca się zabezpieczenie skarpy na działce nr 1172 oraz terenów przyległych.**

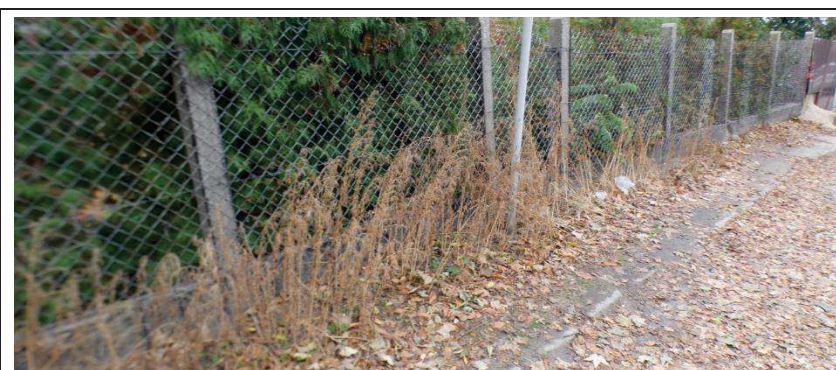
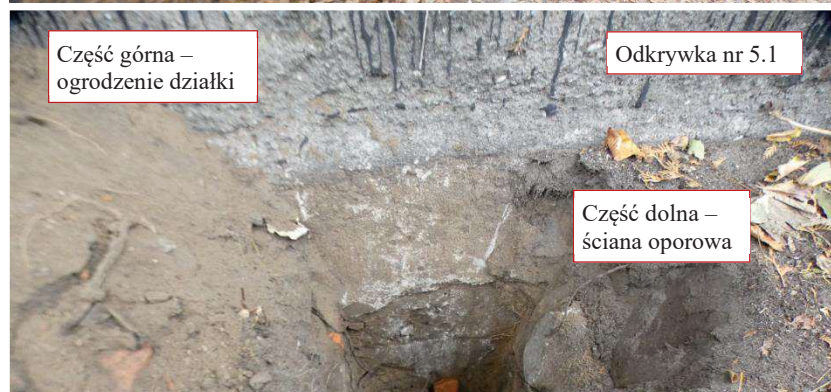
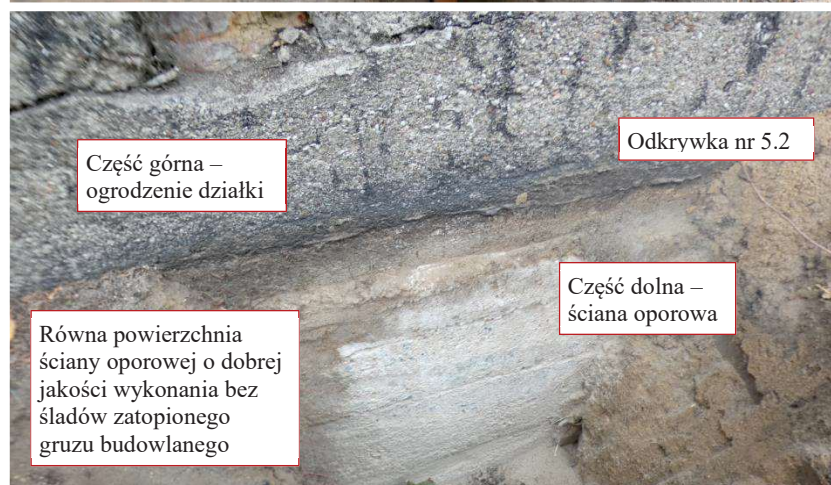
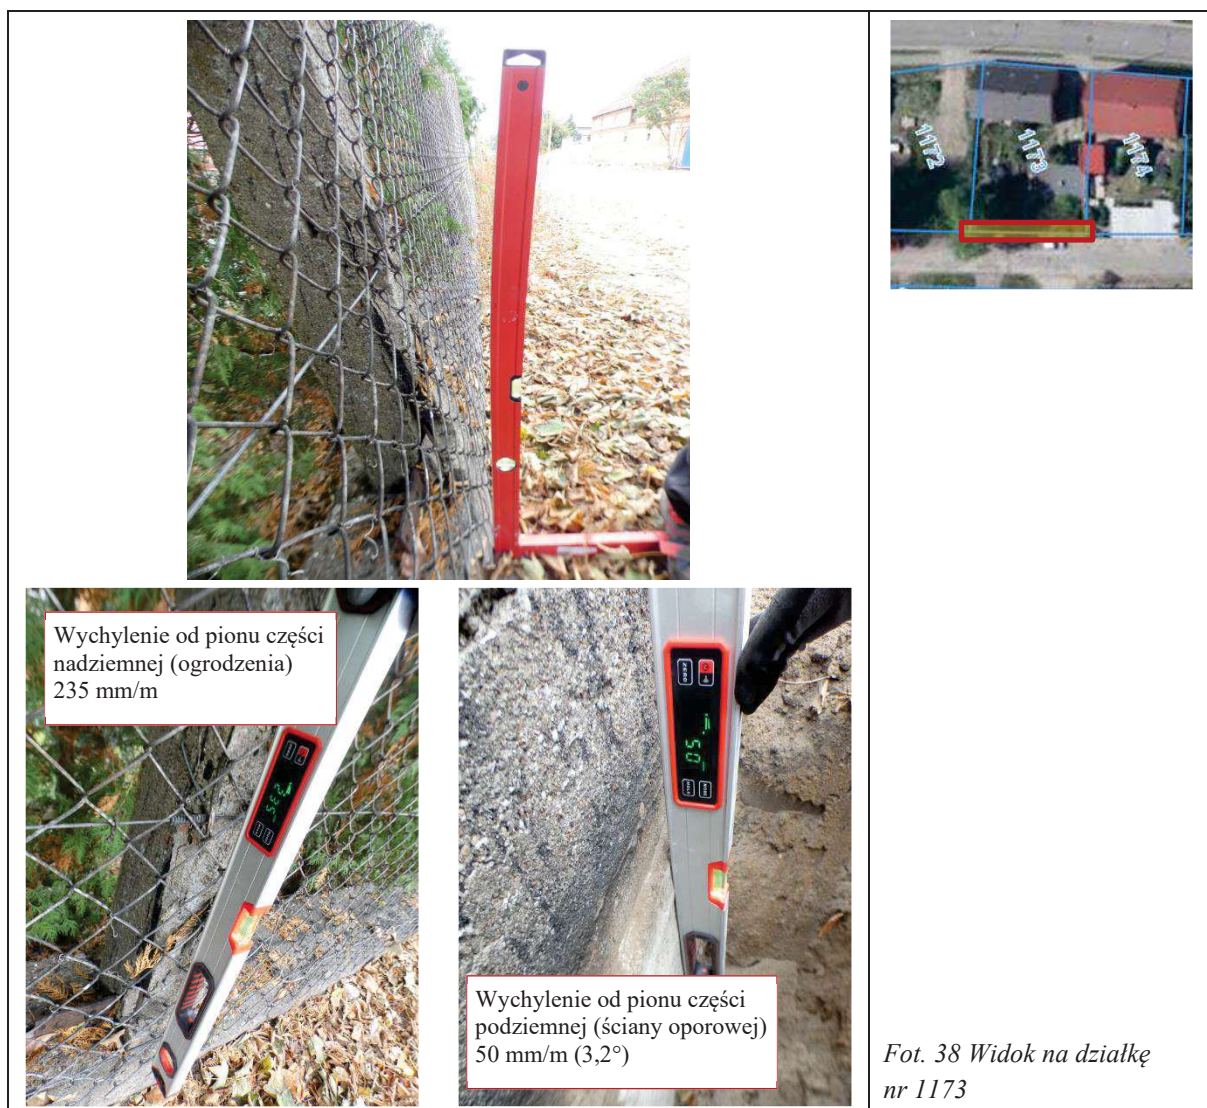
Fot. 37 Widok na działkę nr 1173

Mur oporowy betonowy. Ogólne oględziny muru od strony zewnętrznej nie wykazały występowania widocznych uszkodzeń i znaczących wychyleń ściany od pionu. Na podstawie wykonanej odkrywki i pomiarów stwierdzono, że zaobserwowane uszkodzenia i wychylenie powstały prawdopodobnie w wyniku oddziaływania mechanicznego (np. uderzenie pojazdem) i dotyczą jedynie części górnej ogrodzenia wykonanego na ścianie oporowej. Ze względu na brak dostępu do konstrukcji od strony posesji brak możliwości pełnej weryfikacji i określenia dokładnego stanu konstrukcji. Na podstawie ogólnych oględzin **stan techniczny konstrukcji można uznać jako średni** z wymaganą weryfikacją i monitorowaniem na etapie modernizacji ul. Podgórnej.

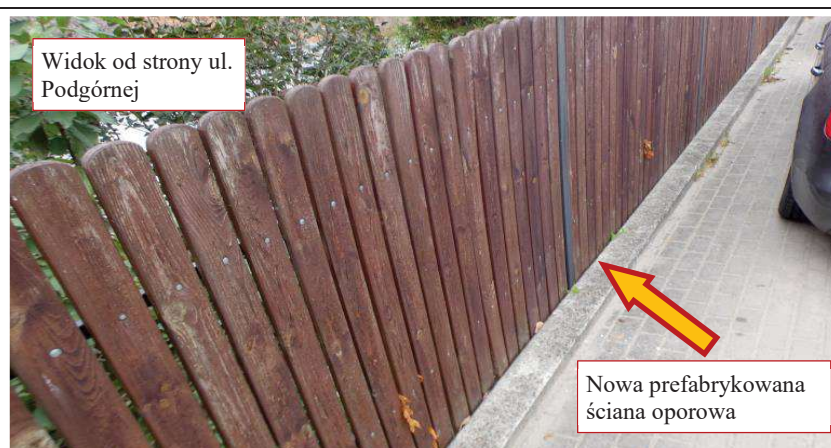
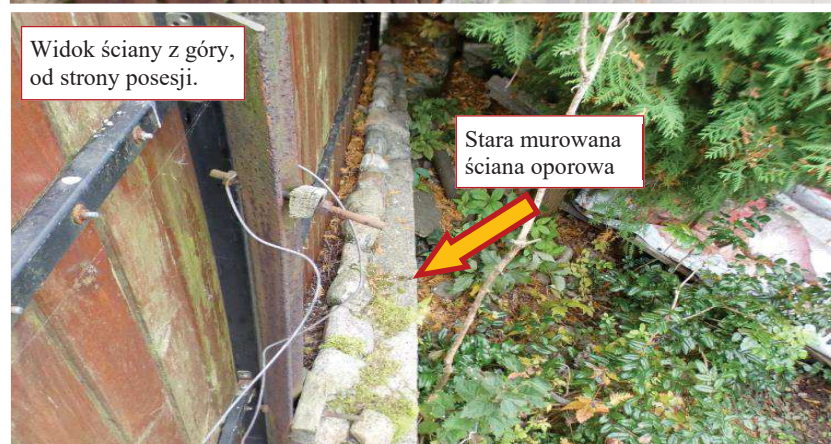
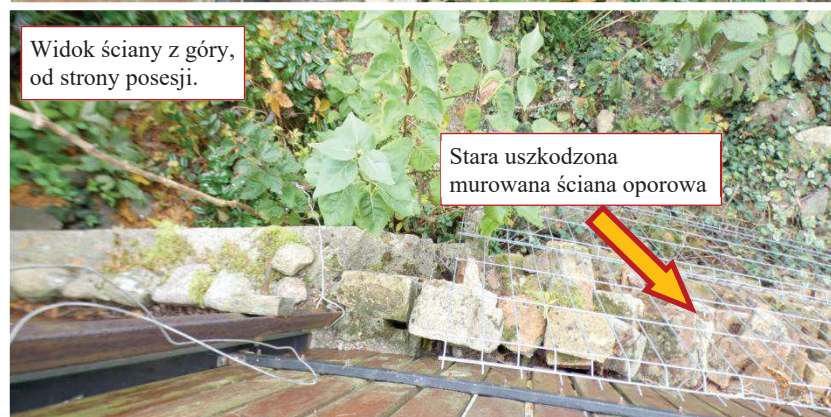
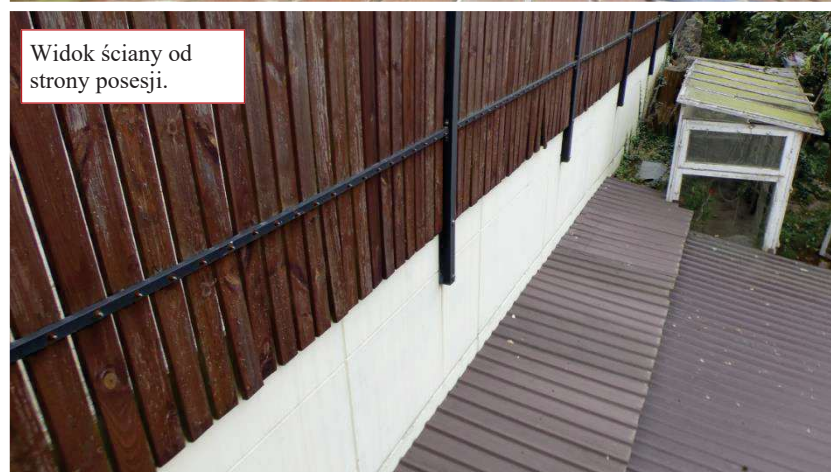
Fot. 40 Widok na działkę nr 1175

W obrębie granicy działki nr 1175 wykonana została **nowa prefabrykowana ściana oporowa** zlokalizowana między chodnikiem ul. Podgórnej, a starą ścianą oporową. Na podstawie ogólnych oględzin nie stwierdzono występowania widocznych uszkodzeń nowej ściany oporowej. W związku z powyższym **stan techniczny konstrukcji można uznać jako dobry**. Ze względu na brak dokumentacji w zakresie nowych elementów konstrukcyjnych podczas modernizacji ul. Podgórnej wymagana jest weryfikacja wykonanej konstrukcji.
