Ekspertyza techniczna drogi gminnej ul. Podgórna w Czarnkowie.

Analiza techniczna konstrukcji istniejących murów oporowych

Gmina Miasta Czarnków

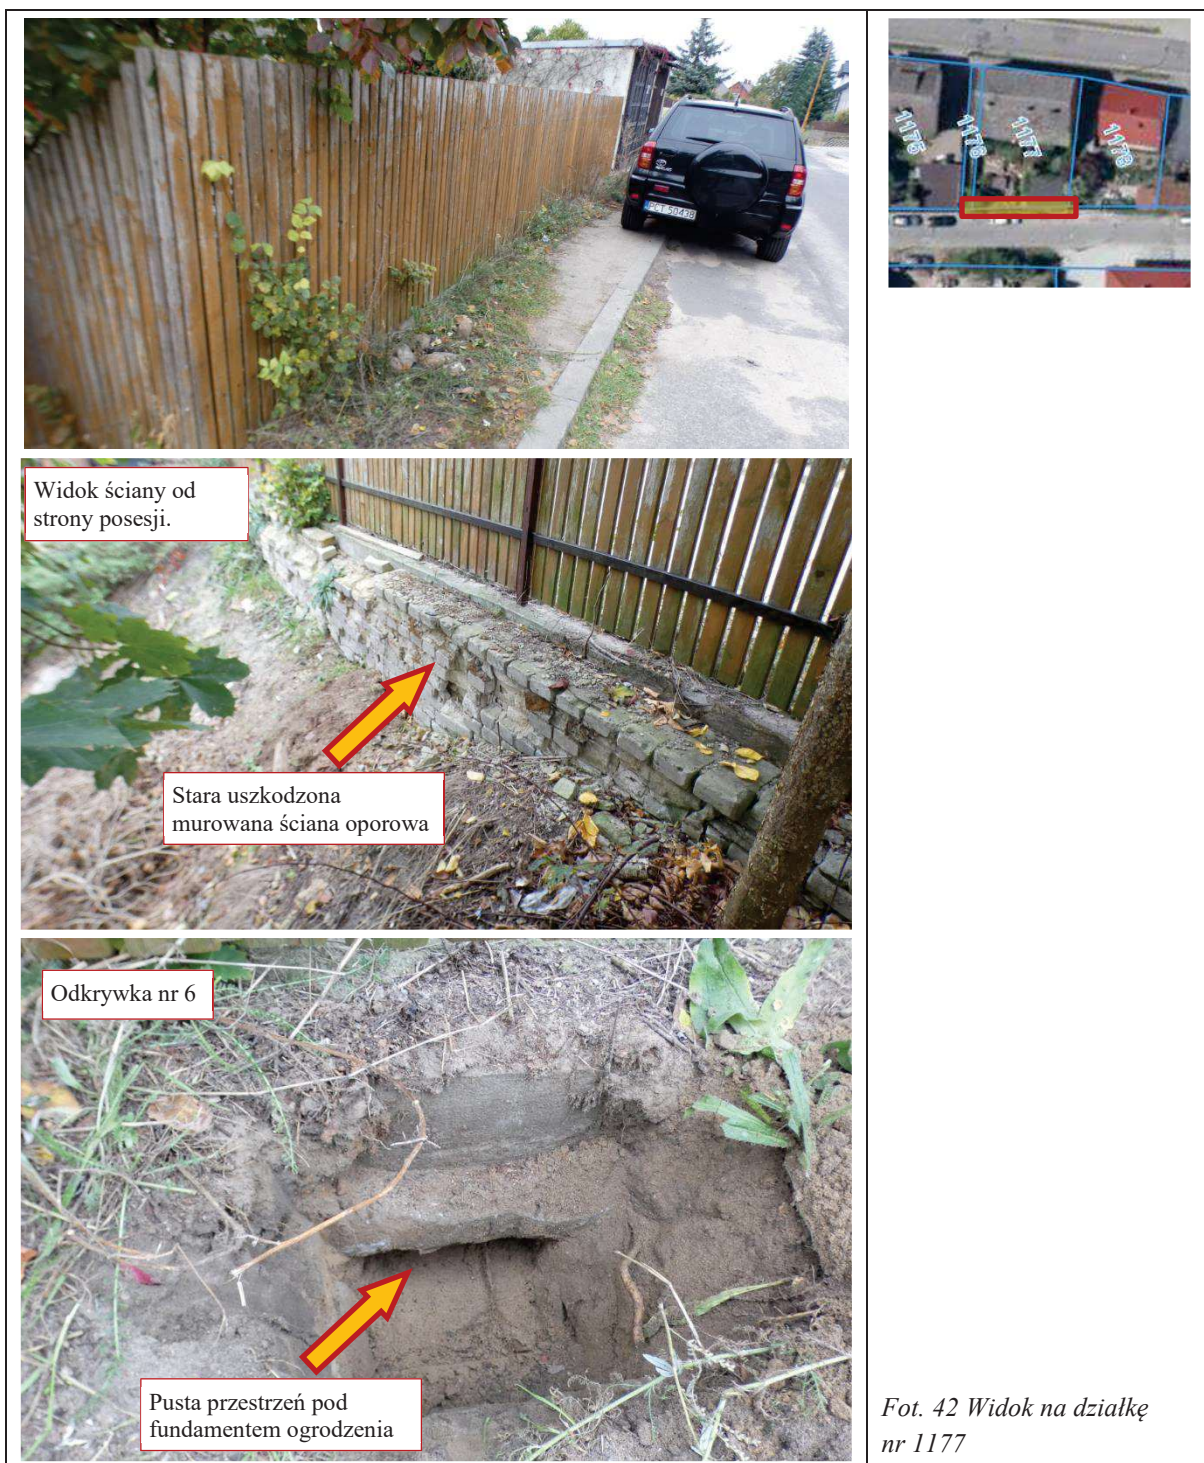
Ściana oporowa murowana wykonana z cegieł pełnych betonowych. Budynki i ogrodzenie w granicy działek. Ściana z licznymi uszkodzeniami i brakami zarówno w zakresie elementów murowych jak i spoin między elementami. Między istniejącą ścianą oporową a chodnikiem ul. Podgórnej wykonano ogrodzenie na płytkim fundamencie. Nie stwierdzono wykonania żadnej dodatkowej konstrukcji odgradzającej posesję od nasypu drogowego ul. Podgórnej. Na podstawie ogólnych oględzin **stan techniczny konstrukcji można uznać jako zły** wymagający wymiany.
