Ekspertyza techniczna drogi gminnej ul. Podgórna w Czarnkowie.

Analiza techniczna konstrukcji istniejących murów oporowych

Gmina Miasta Czarnków

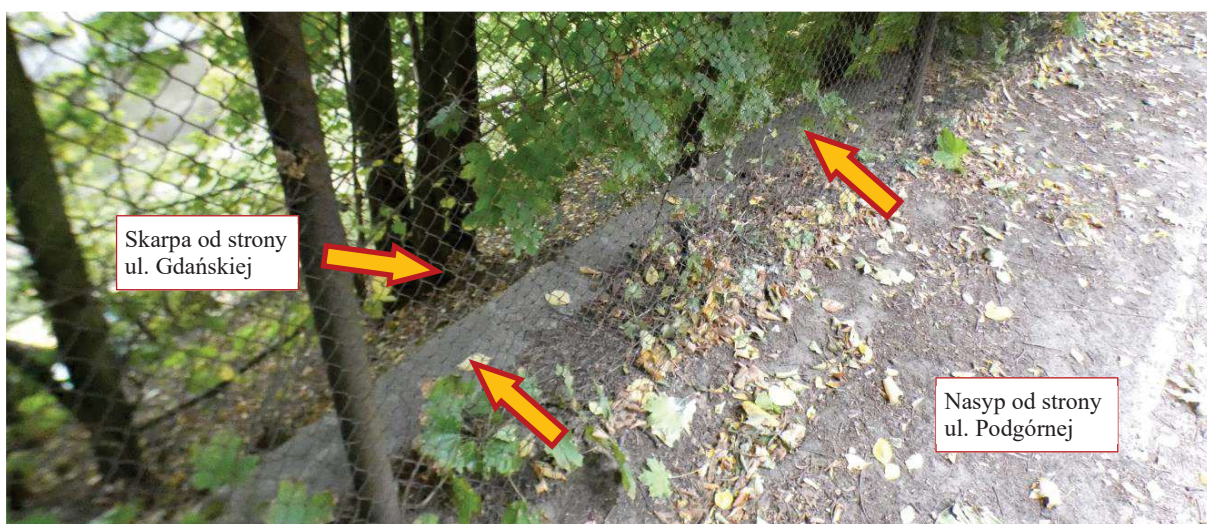
Fot. 5 Istniejąca ściana oporowa.

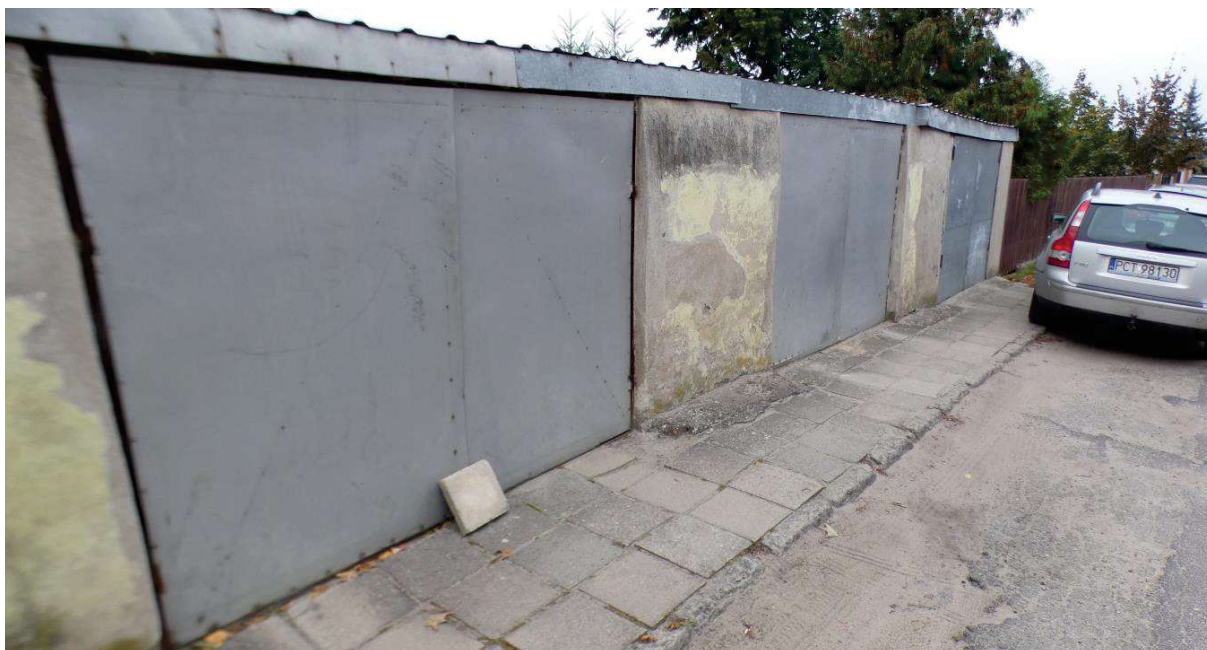
Fot. 6 Budynki gospodarcze wzniesione ponad poziom nasypu ul Podgórnej.

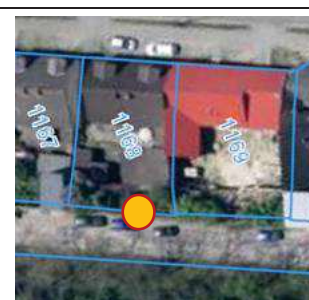
Fot. 9 Odkrywka nr 1

Odkrywka nr 1.
Brak stwierdzonego muru
oporowego w granicy działki

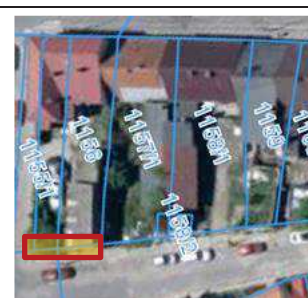
Fot. 16 Widok na działki nr 1155/1, 1155/2, 1156

Brak widocznego muru oporowego. Budynki i ogrodzenie w granicy działek. Mała różnica poziomu terenu działki i ul. Podgórnej.

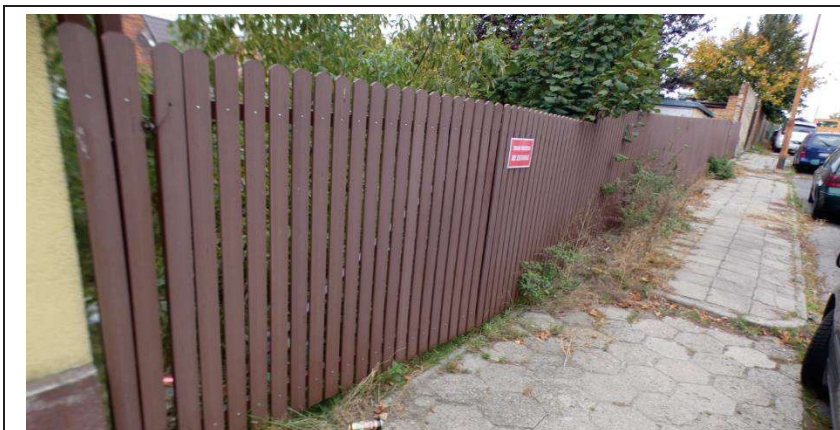
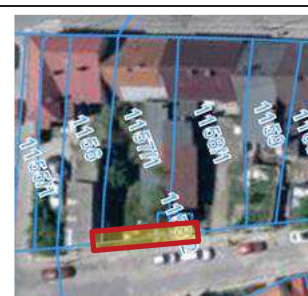
Fot. 17 Widok na działki nr 1157, 1158/2

Brak widocznego muru oporowego. Budynek w granicy działek. Mała różnica poziomu terenu działki i ul. Podgórnej.

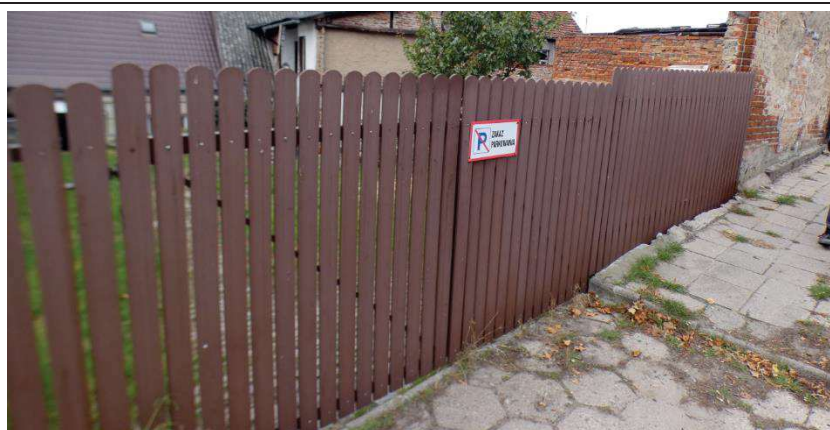
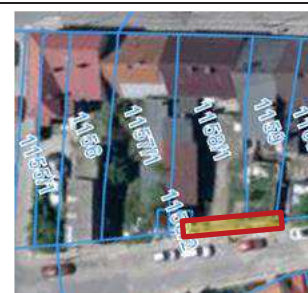
Fot. 18 Widok na działki nr 1158/1, 1159

Brak widocznego muru oporowego. Ogrodzenie w granicy działek. Mała różnica poziomu terenu działki i ul. Podgórnej.

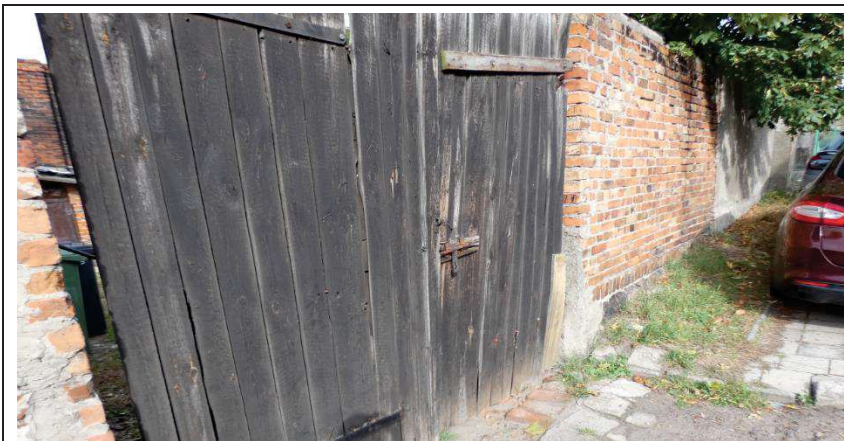
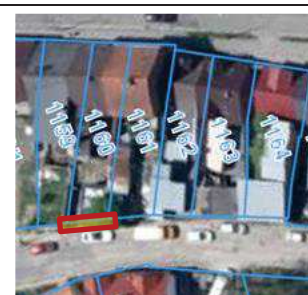
Fot. 19 Widok na działkę nr 1160

Brak widocznego muru oporowego. Budynek i ogrodzenie w granicy działki. Mała różnica poziomu terenu działki i ul. Podgórnej.

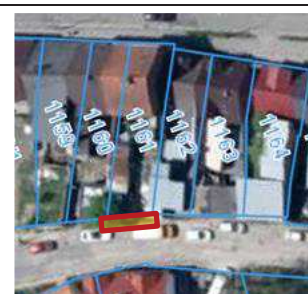
Fot. 20 Widok na działkę nr 1161

Brak widocznego muru oporowego. Ogrodzenie w granicy działki.

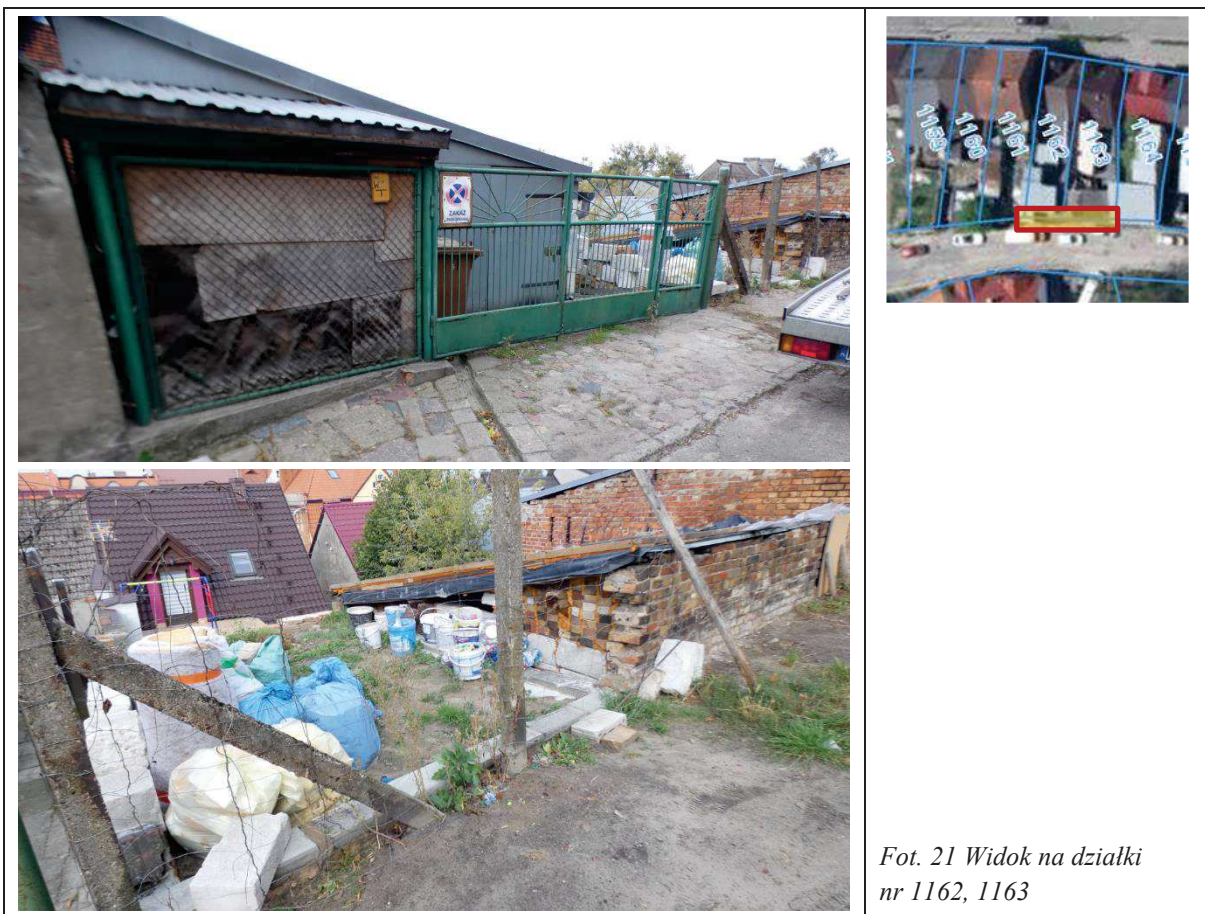
Fot. 21 Widok na działki nr 1162, 1163

Brak widocznego muru oporowego. Budynek w granicy działki.

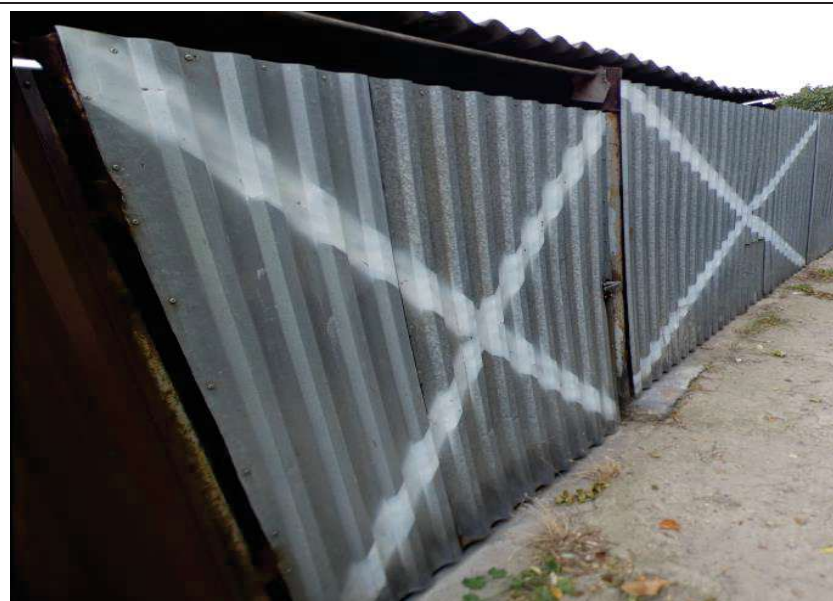
Fot. 24 Widok na działkę nr 1166

Brak widocznego muru oporowego. Budynki w granicy działki.

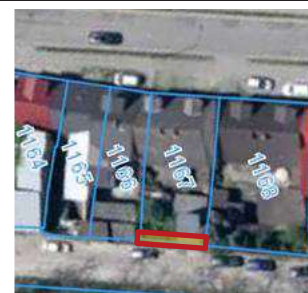
Fot. 25 Widok na działkę nr 1167

Mur oporowy betonowy. Ogólne oględziny muru od góry i strony zewnętrznej nie wykazały występowania widocznych uszkodzeń. Ze względu na brak dostępu do konstrukcji od strony posesji brak możliwości pełnej weryfikacji i określenia dokładnego stanu konstrukcji. Na podstawie ogólnych oględzin **stan techniczny konstrukcji można uznać jako średni** z wymaganą weryfikacją i monitorowaniem na etapie modernizacji ul. Podgórnej.

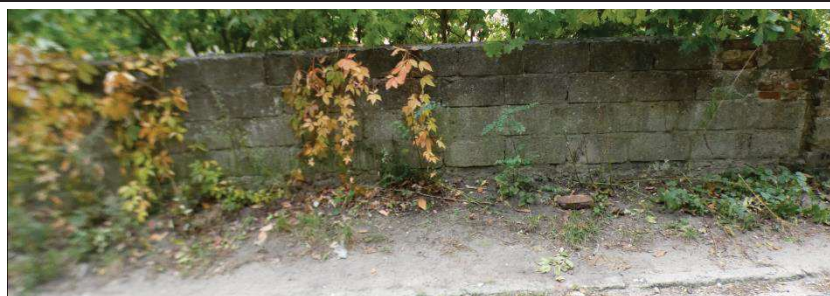
Fot. 28 Widok na działkę
nr 1169

Ściana oporowa murowana z bloczków betonowych, usztywniona pilastrami murowanymi. Ogrodzenie w granicy działki. Ściana oporowa o niskiej jakości wykonanych prac obrazująca się zmienną szerokością muru, różnorodnością zastosowanych materiałów (bloczki betonowe, kamienie, el. ceramiczne) oraz niedokładnym wypełnieniem spoin między elementami. Górna powierzchnia ściany murowanej z licznymi ubytkami, szczelinami i uszkodzeniami. W bezpośrednim sąsiedztwie muru roślinność w postaci drzew i krzewów mogących wpływać destrukcyjnie na stan konstrukcji murowanej. Na podstawie ogólnych oględzin **stan techniczny konstrukcji można uznać jako zły** wymagający wymiany.

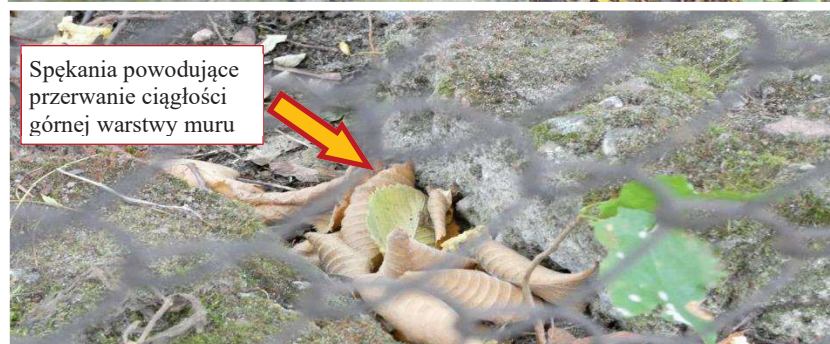
Spękania powodujące
przerwanie ciągłości
górnej warstwy muru

Ściana oporowa „betonowo-murowana”. Konstrukcja niejednorodna, wykonana w części górnej jako betonowa gr. 24 cm, w części dolnej jako murowana o nieregularnej grubości i powierzchni z uzupełnieniem ubytków wylewką betonową. Bardzo niska jakość wykonanych prac z wykorzystaniem nieregularnych el. ceramicznych oraz gruzu budowlanego. Odsłonięta część muru o nierównomiernej powierzchni z widocznymi ubytkami i spękaniami. Ze względu na znaczną ilość drzew występujących bezpośrednio przy ścianie po obu jej stronach oraz lokalnie wnikających w przekrój muru istnieje znaczne ryzyko, iż poniżej poziomu gruntu doszło do uszkodzenia ściany oporowej. Na podstawie ogólnych oględzin **stan techniczny**

konstrukcji można uznać jako zły wymagający wymiany. Obecnie stateczność nasypu drogowego zapewniona jest prawdopodobnie jedynie przez istniejącą skarpe i zakorzenione drzewa znajdujące się na terenie posesji.

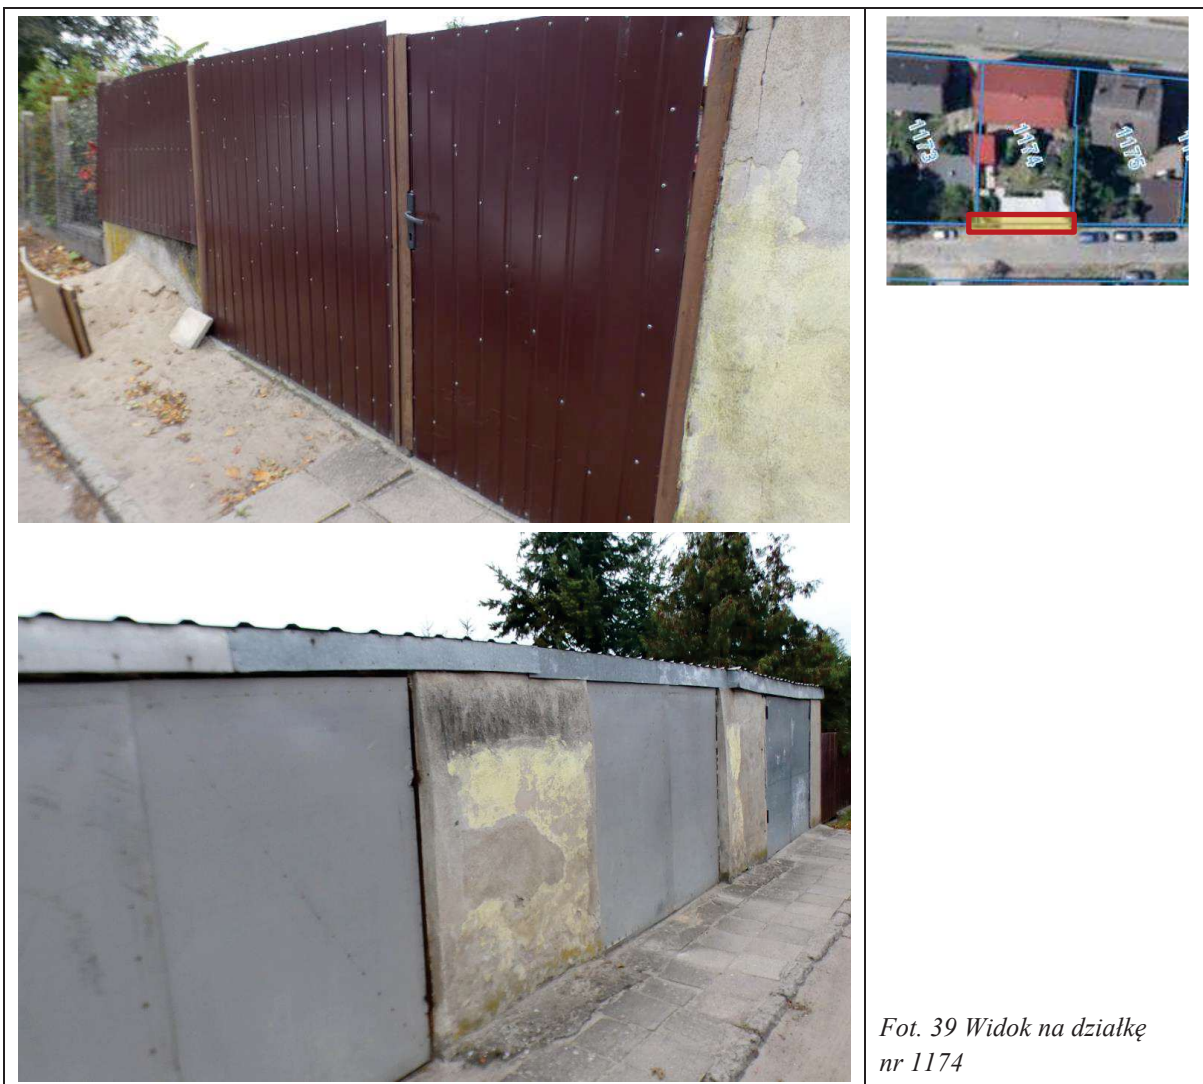
Fot. 39 Widok na działkę nr 1174

Brak widocznego muru oporowego. Budynki i ogrodzenie w granicy działki.

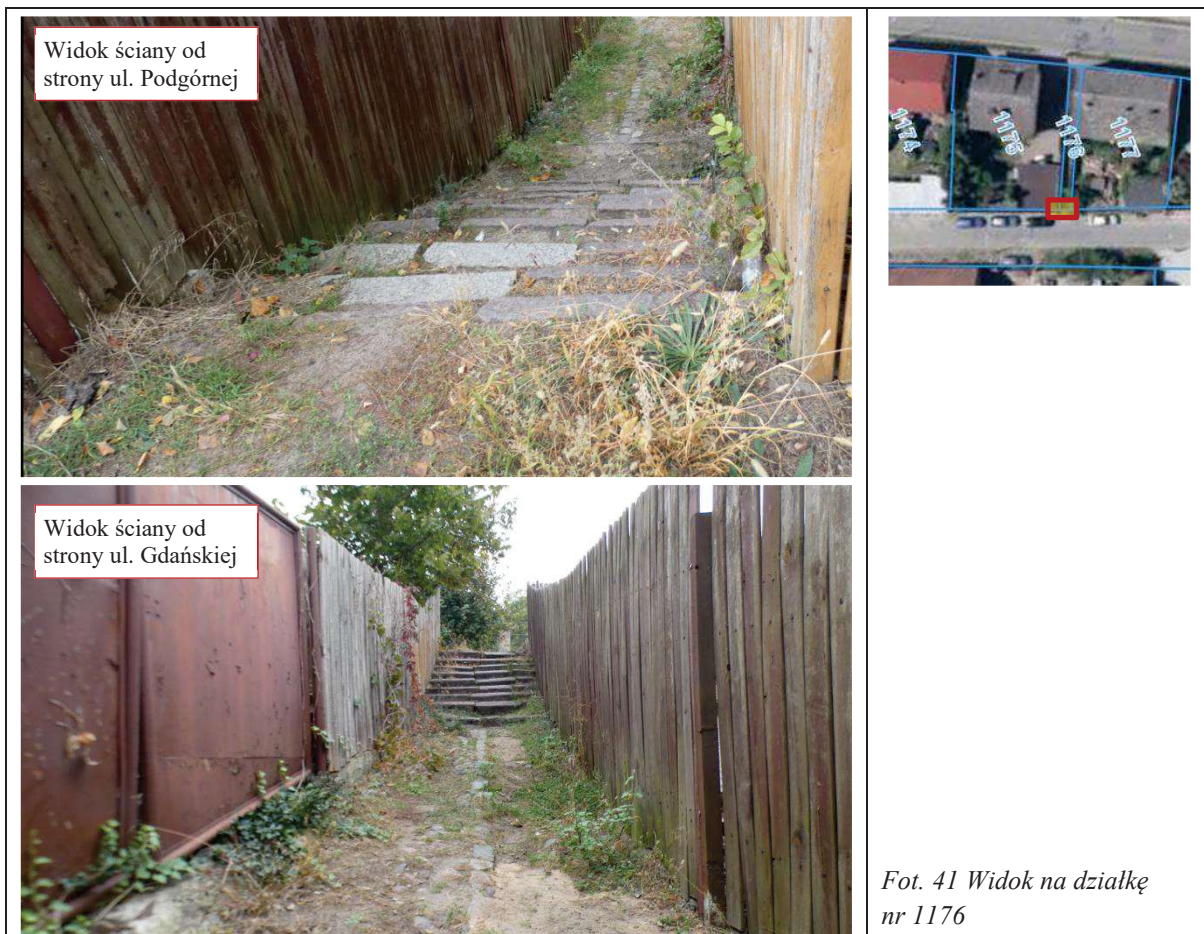
Brak widocznego muru oporowego. Działka stanowi połączenie między ul. Podgórną, a położoną niżej ul. Gdańską.

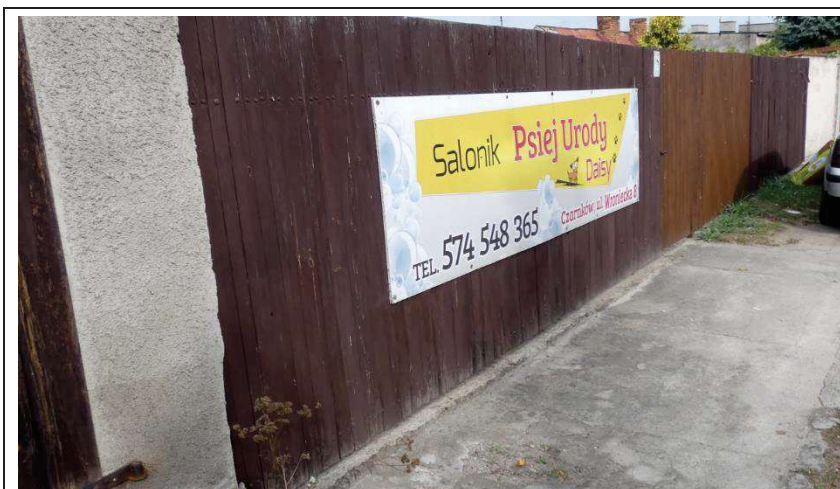
Fot. 43 Widok na działkę nr 1178

Brak widocznego muru oporowego. Budynki i ogrodzenie w granicy działki.

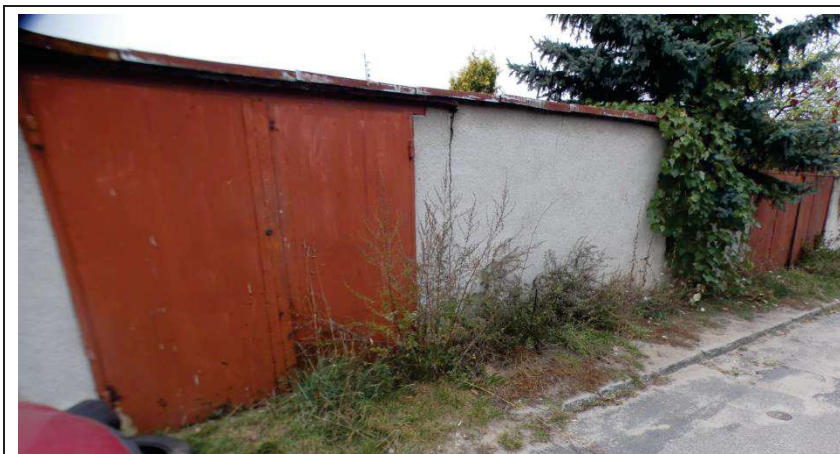
Fot. 44 Widok na działkę nr 1179

Brak widocznego muru oporowego. Budynki i ogrodzenie w granicy działki.
